案例 6 迈安那斯桥坍塌事故原因分析

1. 关键词：桥梁垮塌，组合变形，偏心载荷，设计失误

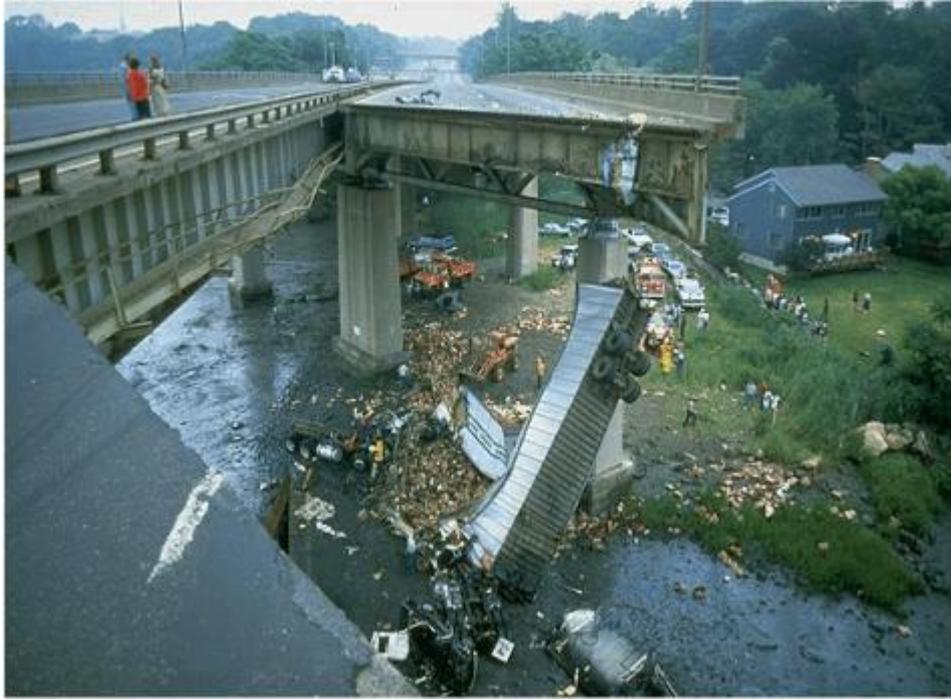
时间：1983 年 6 月 27 日，地点：美国康涅狄格州迈安那斯（Mianus）河桥垮塌造成 4 辆汽车掉落桥下，3 人死亡，多人受伤。

图 1 垮塌的迈安那斯河桥

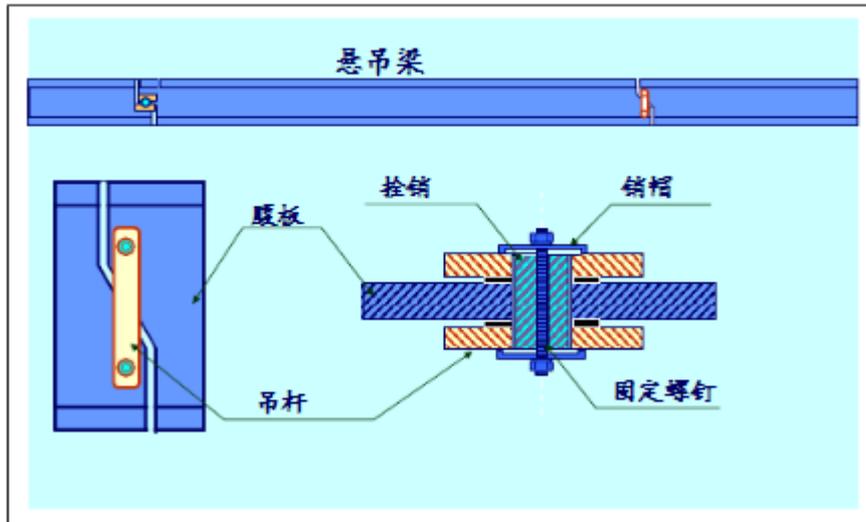
该桥梁结构属于钢结构的跨静定梁，建成于 1958 年，桥龄 25 年。大桥双向各三车道，每日车流量超过 10 万次。大桥的悬臂式的结构在建桥当时是很流行的样式：主跨为两端外伸梁，主跨两侧各有一段约 30 米长的悬吊梁垮。垮塌的是东悬吊跨的一段梁，其西端接在称为轴台的支架上，用水平销连接到中跨梁外伸段的自由端；东端以销接吊件连接在东边悬臂梁的末端，正是此悬吊组件的破坏导致了大桥的坍塌。

图2 悬吊梁的支撑结构

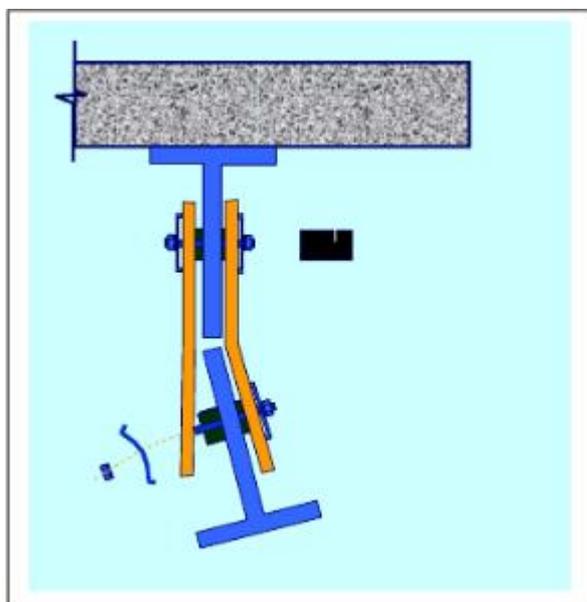
事故调查最终认定了事件是按照如下的过程发生的。这座桥在过去25年里，由于排水口误被铺路面的材料封掉，使得雨水不断从路面流到支撑桥体的悬吊组件里，浸入吊板和栓销中并产生锈蚀和冬季的冻胀；每一次，当汽车驶过桥面时，都会在吊板上产生侧推力，从而把吊板在栓销上的位置向外推，道桥与河流的斜交效应（54°角）增大了上述侧推力；在悬吊跨梁的东南角上，侵蚀力、冻胀力和侧推力相叠加而形成了特别大的力，使用于约束栓销的销帽向外弯曲直至被推出去；在倒塌发生的几小时前或几天前，内吊板的下部很可能已经脱离开了栓销，使整个悬吊跨梁的东南角下倾了一点。随后外吊板所受到的拉力大幅度增加，且作用方式由原来的轴向拉伸变为偏心拉伸。由于偏心载荷产生的杠杆作用使得吊板向外弯曲。桥上不断驶过的车辆的冲击力造成了上部栓销的顶端因为金属疲劳作用产生了裂缝，并有一定的扩展。事发时桥面上同时驶过的3辆汽车压弯了那

根开裂的栓销，并使它最终断裂，外吊件也随之掉了下去。此时东端的桥段仅剩下由东北角的悬吊组件单独支撑，很快也因承受不住而随之断裂，引起整段桥身向下旋转，造成了整体坍塌。

图3 悬吊组件的破坏方式
